# **Baubeschreibung über den Ersatzbau der Wenzelsbrücke gelegen in der Feldmark zu Goldberg**

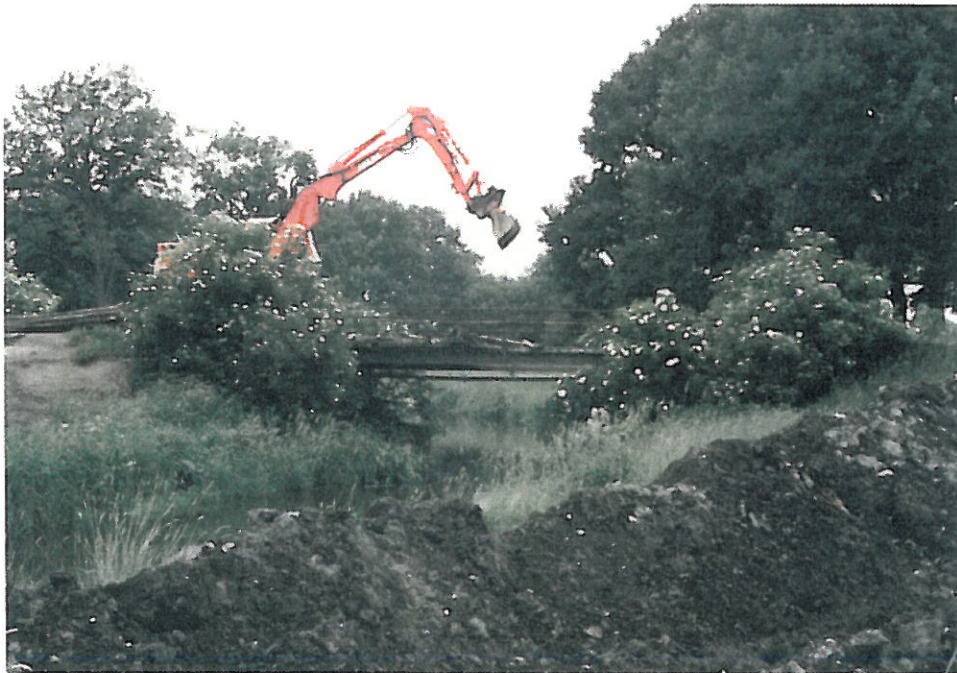
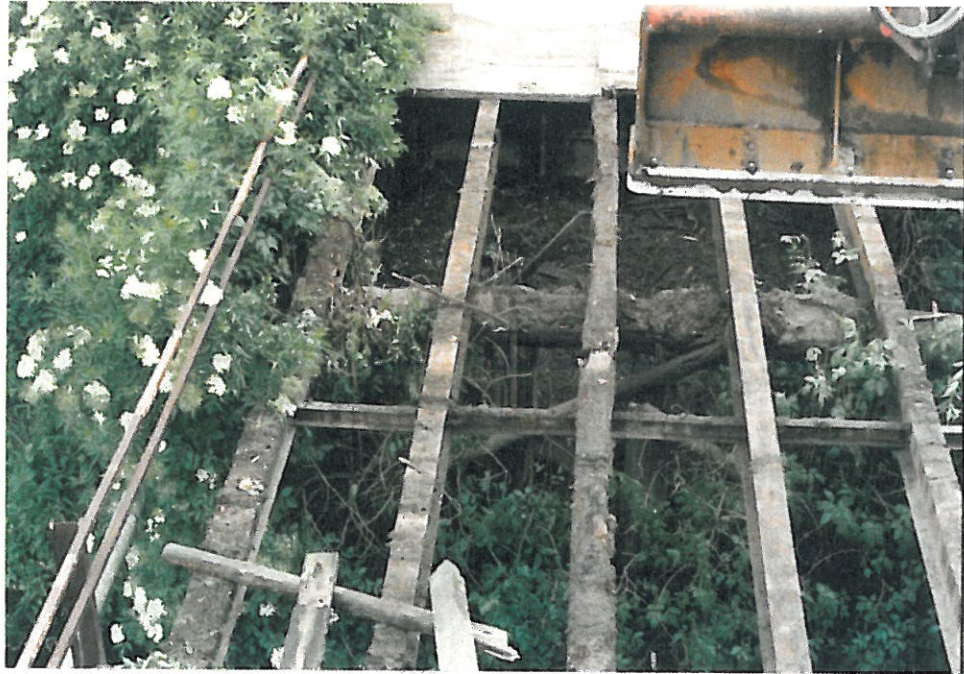
Der Zustand der Holzkonstruktion war bedenklich:

- Holzpfähle durch Fäulnis zerstört
- Quer- und Längsverschwertungen größtenteils nicht mehr vorhanden
- Jochbalken waren derart verfault, daß eine Auflage der Stahlträger auf den Mitteljochen nicht mehr gegeben war
- Tragbohlen teilweise durchbrochen oder fehlten

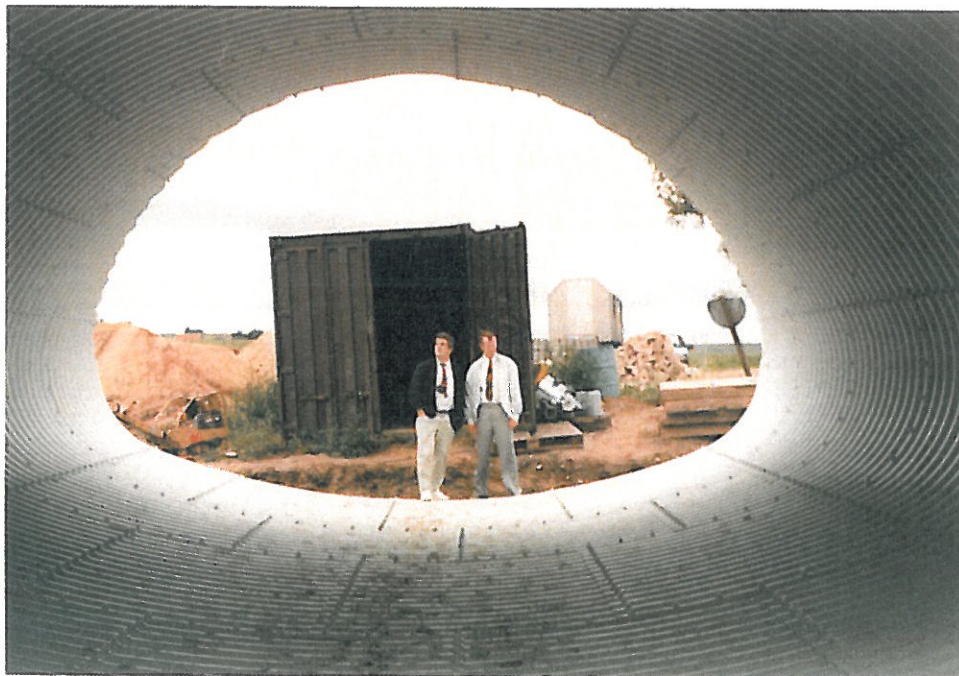
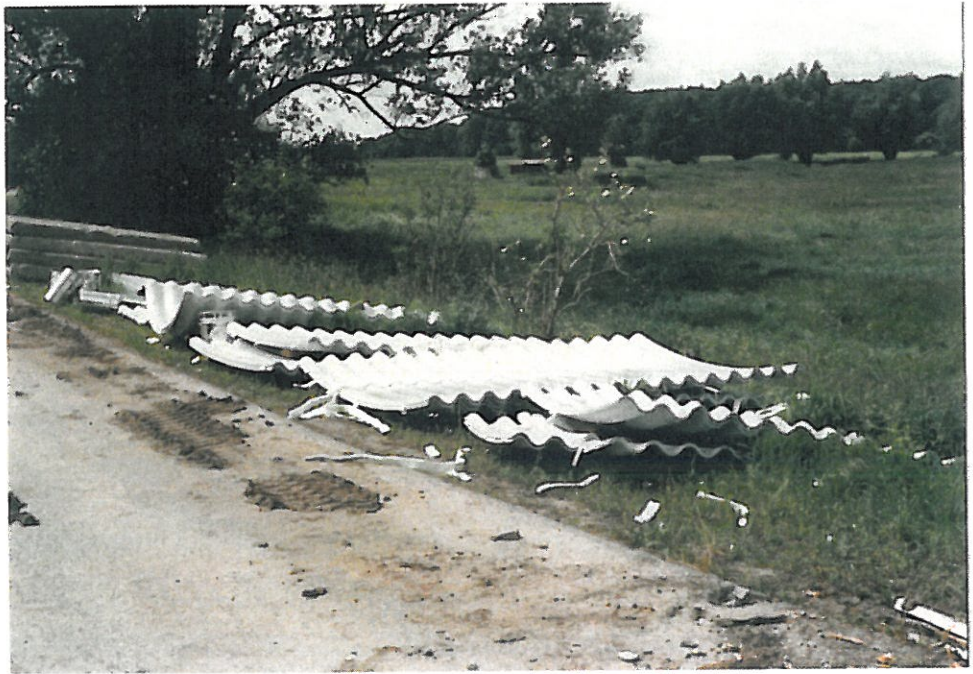
Die Höhenlage der vorhandenen Straße und der notwendigen Überdeckung zwang zur Wahl eines Multi-Plate-Maulprofils mit den Abmessungen 6,95 m Spannweite; 3,94 m Höhe und 16 m Länge.

Die Besonderheit dieser Konstruktion zeichnet sich darin aus, daß das Multi-Plate-Bauwerk selbst nahezu keine eigene Tragfähigkeit aufweist und erst nach exaktem Einbau von klassifizierten Erdstoffen die notwendigen Trageigenschaften erhält.

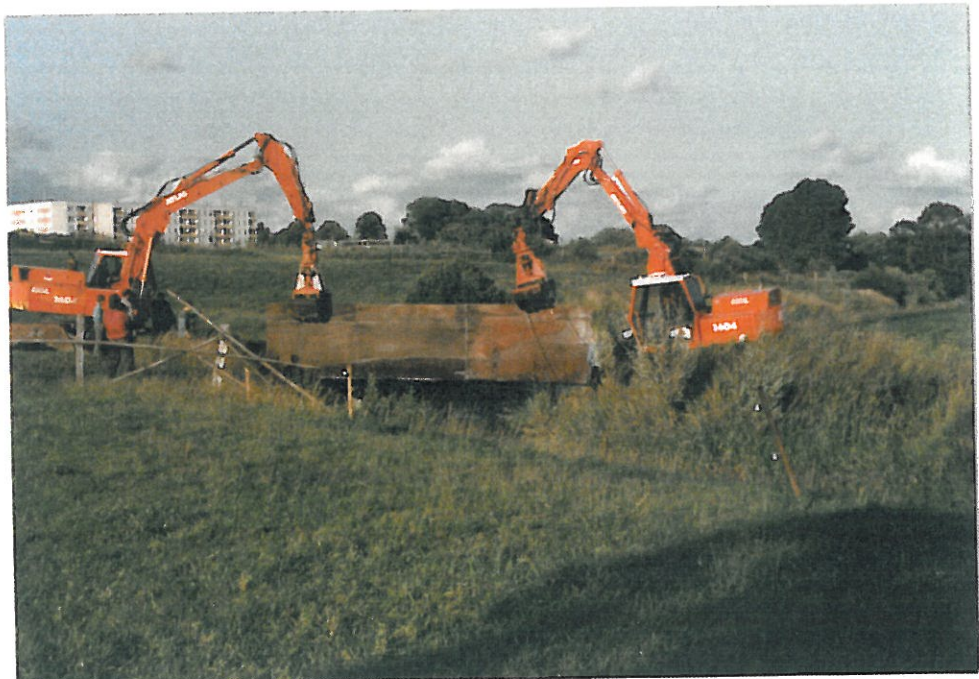
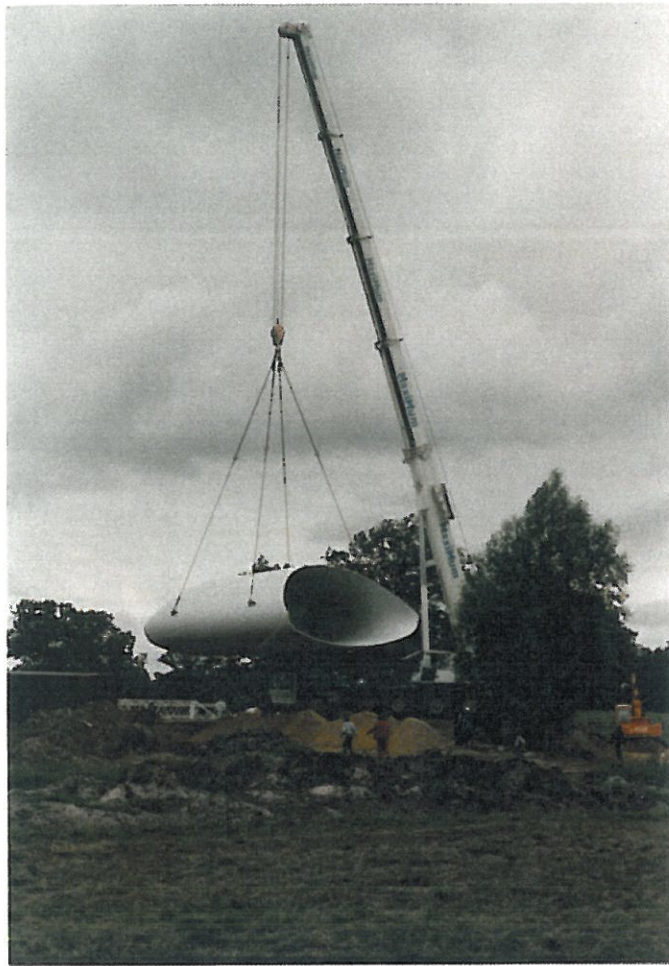
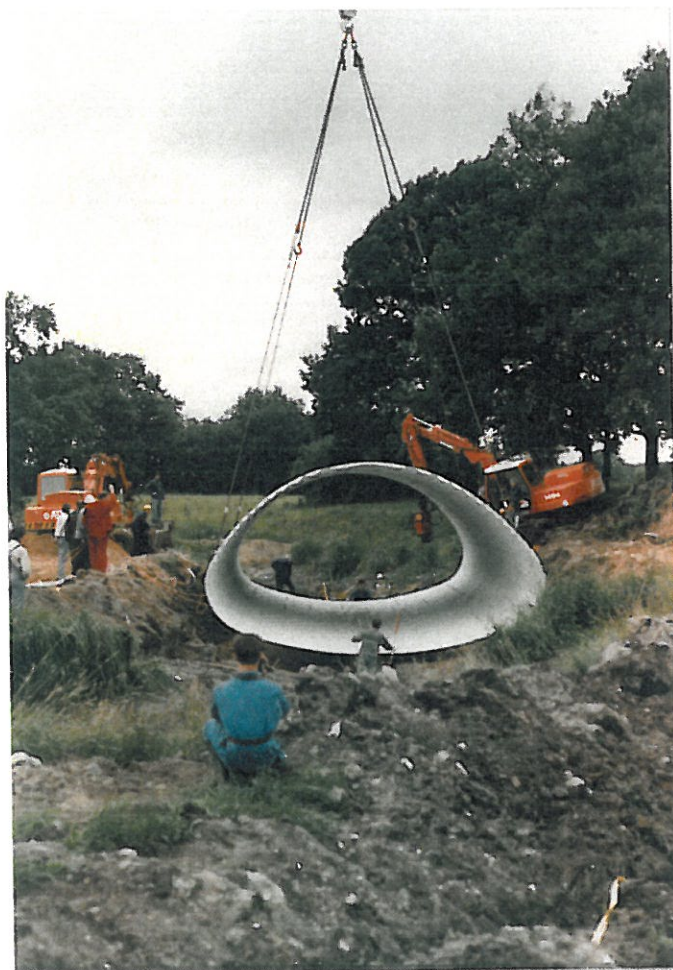
Die Stauhaltung erfolgte mittels:

1. Goldberger Wehr
2. Behelfswehr in der Mildenitz in Höhe Eichsfeldwiese
3. Nutzung des Eichsfeldpolders als Speicherraum
4. Behelfsstau am LV 28
5. Stauhaltung Mühlenwehr Dobbertin zur Abgabe des Mindestwasserabflusses während der Bauzeit
6. Fangedämme an der Baustelle

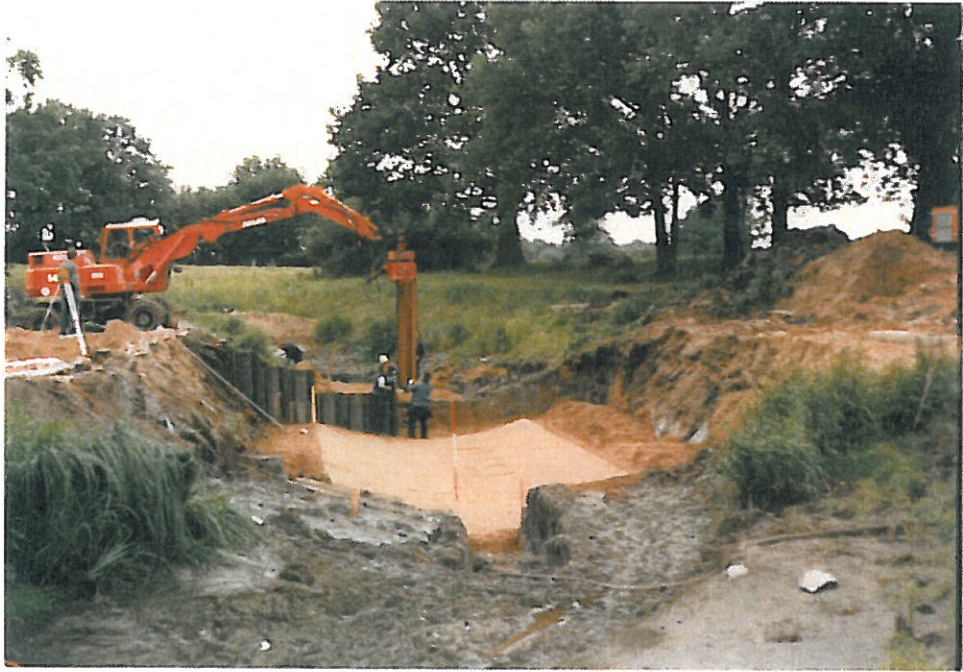
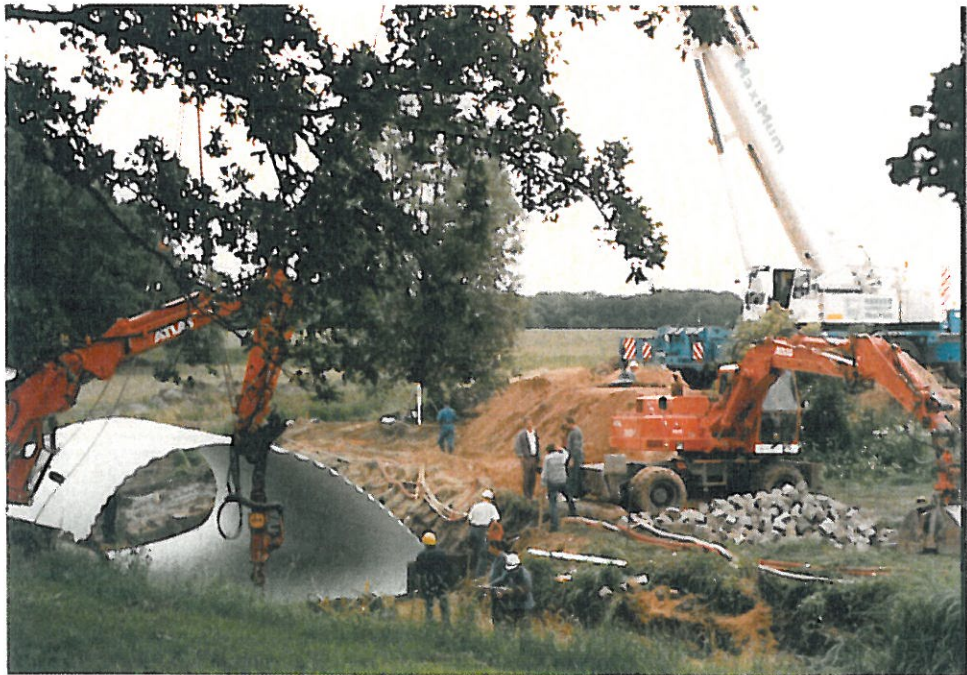
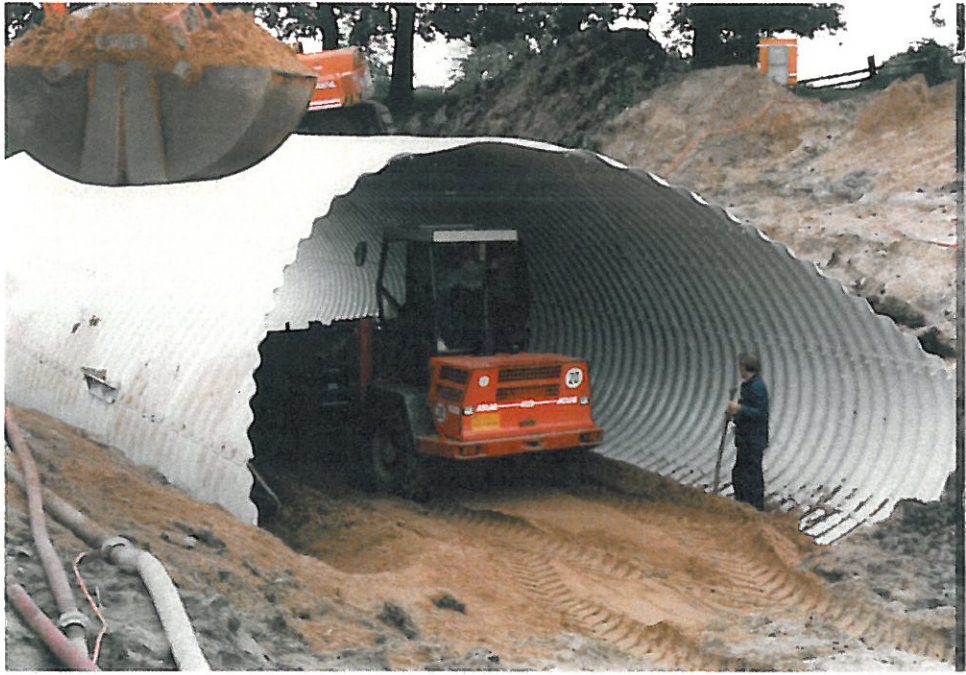
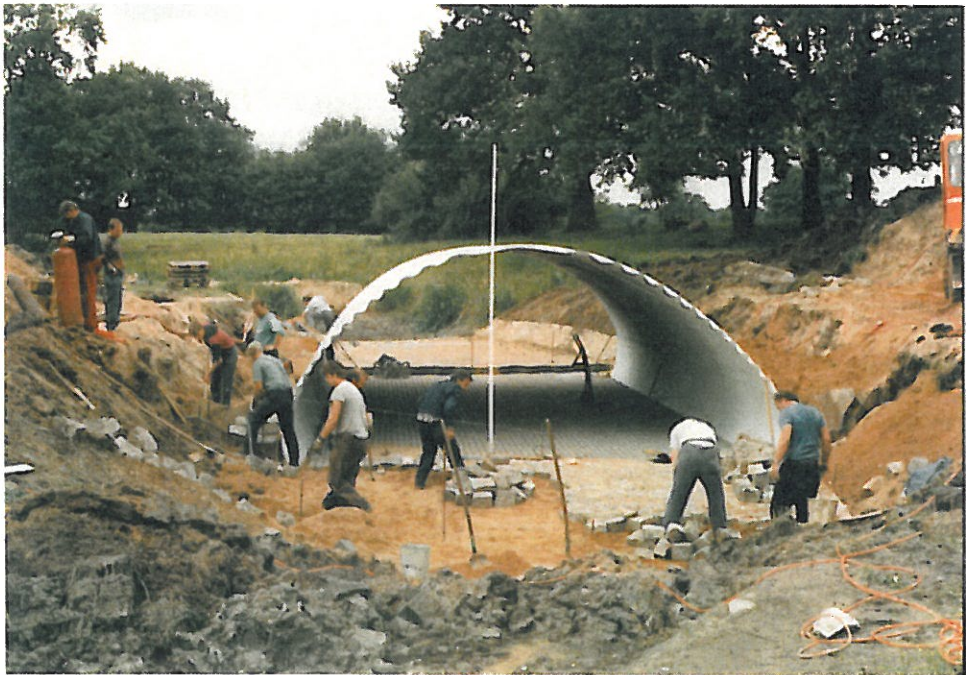
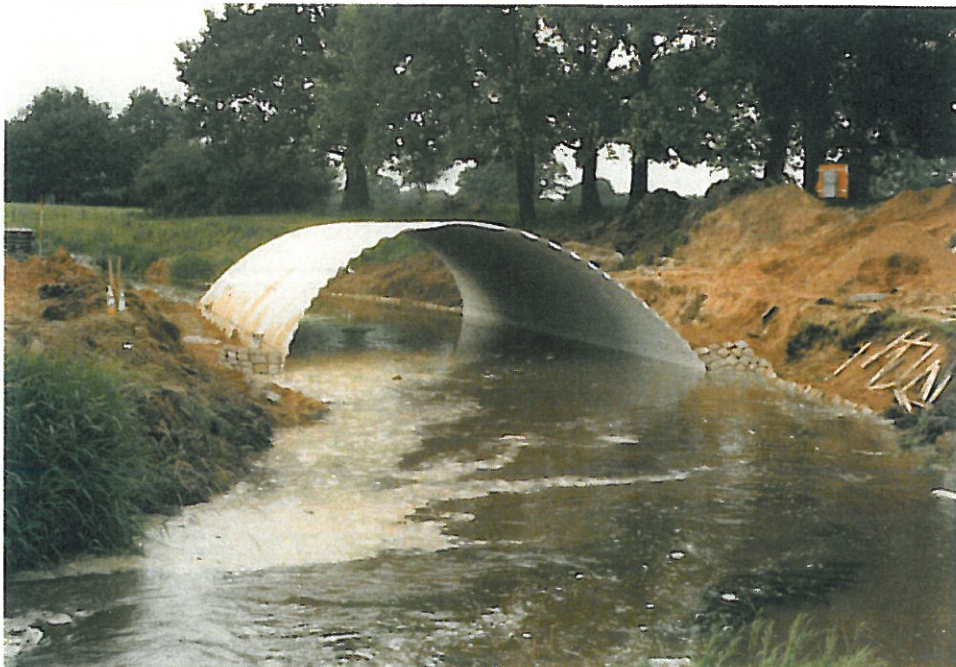
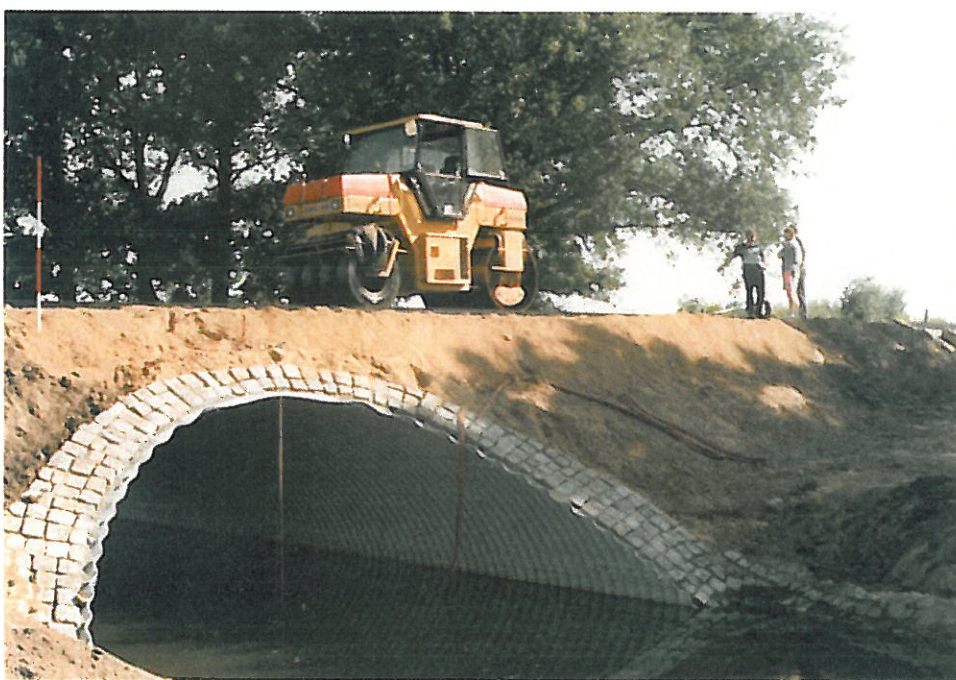
Der Einbau der Rohrkonstruktion mußte mittels Schwerlastkran erfolgen, da diese über eine Strecke von 18 m vom Montageplatz in das vorbereitete Flußbett gehoben werden mußte.

Nach der Prüfung der Standsicherheit des Kranes wurde das Multi-Plate-Maulprofil termingerecht in die vorgefertigte Baugrube gehoben.

Anschließend wurden die Seitenbereiche verfüllt, die Umlaufsicherung gerammt und die Ein- und Auslaufbereiche sowie die Durchlaßsohle gepflastert.
